Asbest an Aufzugsanlagen Was Sie bei der Service-Montage wissen müssen

Sachgebiet Schiffbau, Metallbau, Schweißen, Aufzüge
Stand: 10.01.2022

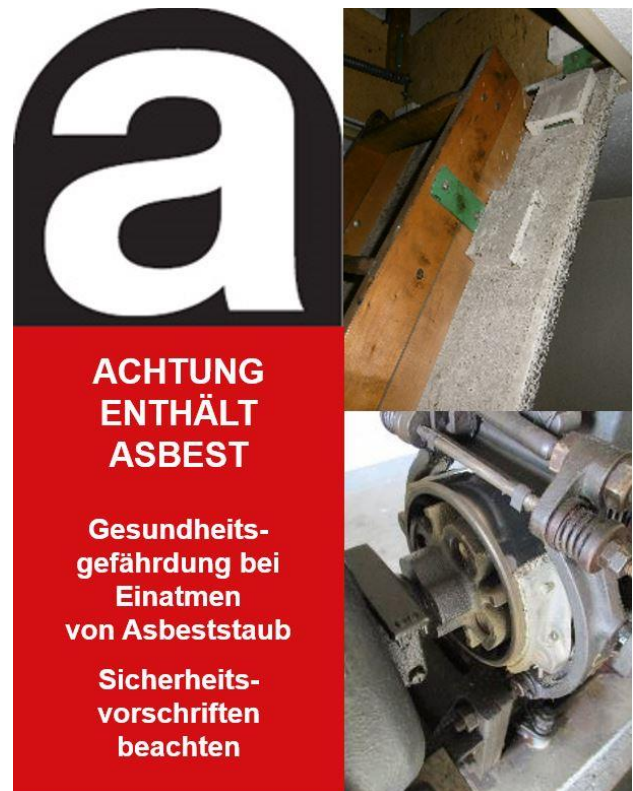
Abbildung 1 – Asbestwarnung, Lukendeckel mit beplankter asbesthaltiger Leichtbauplatte, asbesthaltiger Bremsbelag

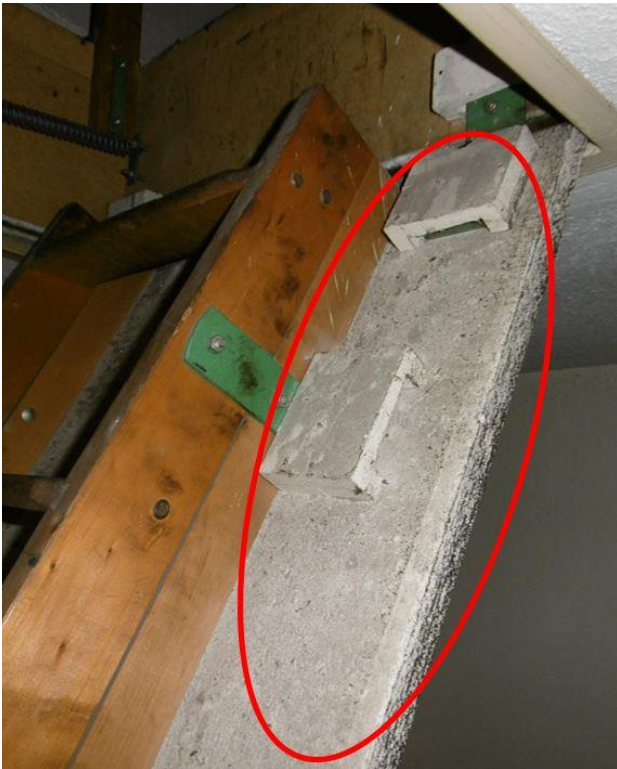
Abbildung 3 – Mit asbesthaltiger Leichtbauplatte beplankter Lukendeckel zum Triebwerksraum

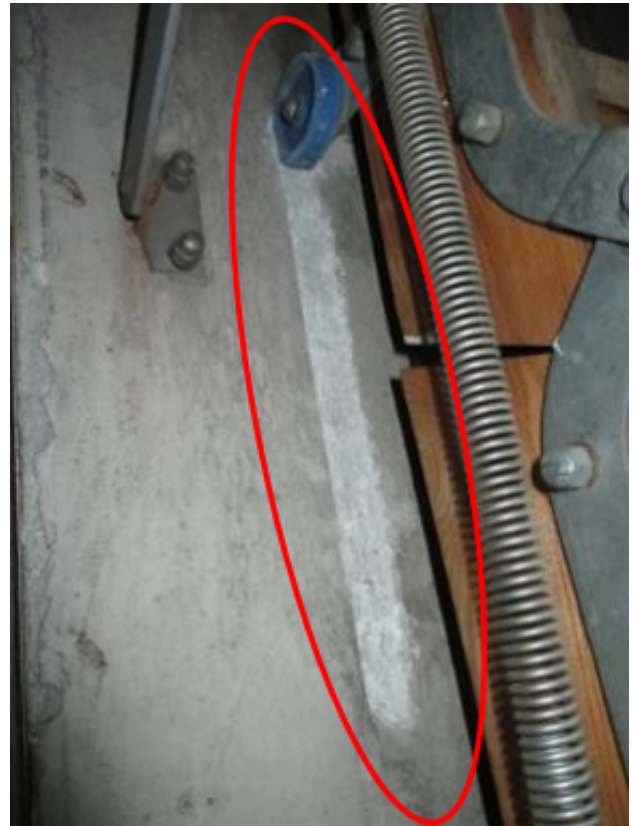
Abbildung 4 – Faserfreisetzung infolge Abrieb durch die Führungsrolle auf dem Lukendeckel

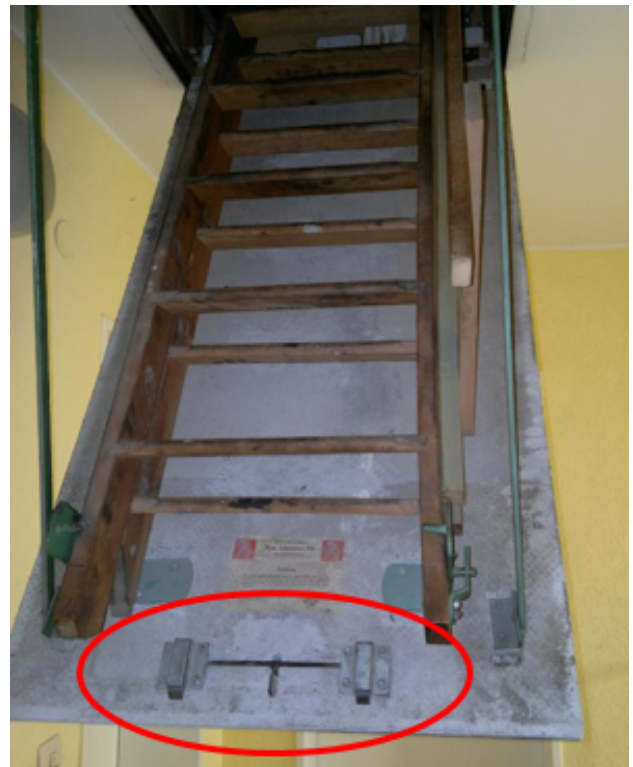
Abbildung 5 – Einschubtreppe als Zugang zum Triebwerksraum mit Abriebspuren durch die Benutzung an der Asbestplatte des Lukendeckels

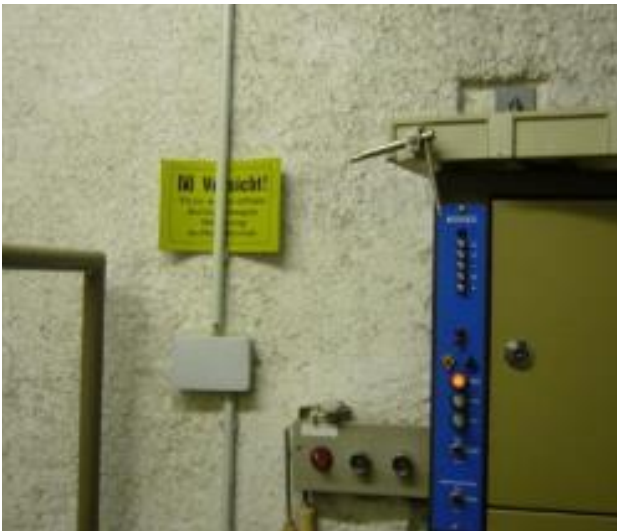
Abbildung 6 – Mit Spritzasbest beschichtete Wand in einem Triebwerksraum

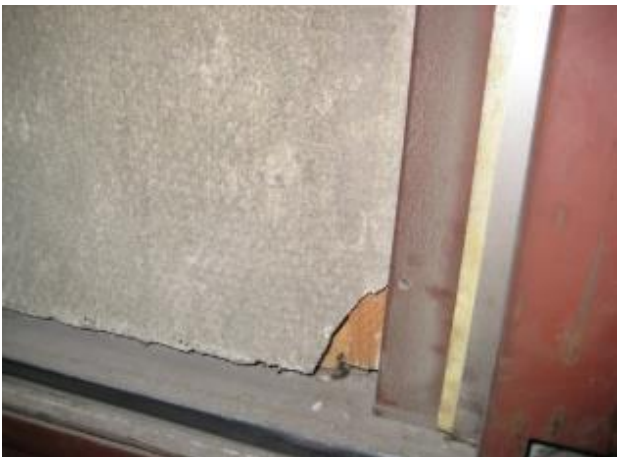
Abbildung 7 – Asbestzementplatten als Wandverkleidung

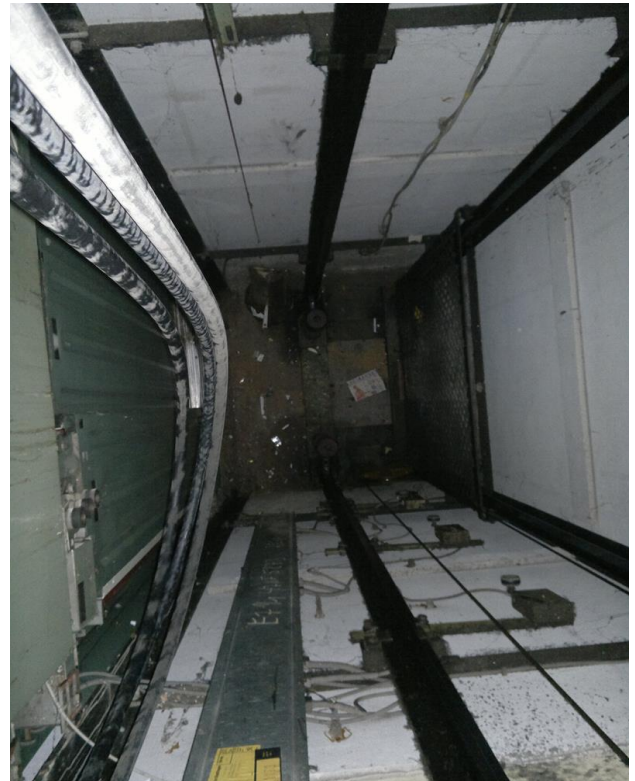
Abbildung 8 – Mit Asbestplatten verkleideter Aufzugsschacht

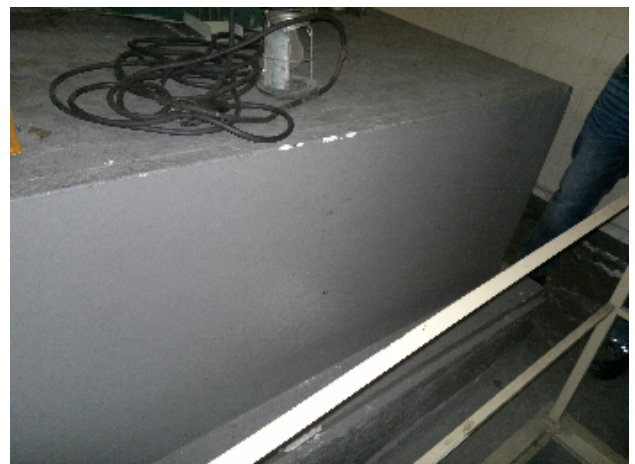
Abbildung 9 – Mit Farbe überstrichene asbesthaltige Leichtbauplatten als Abdeckung

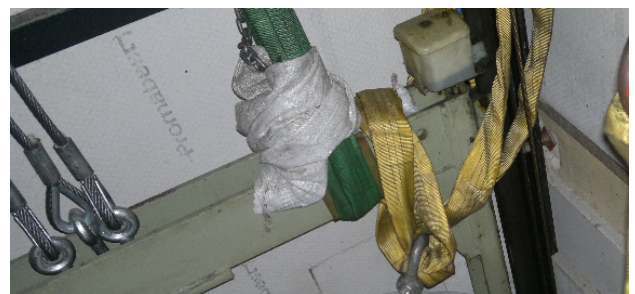
Abbildung 10 – Asbesthaltige Leichtbauplatten als Schachtverkleidung

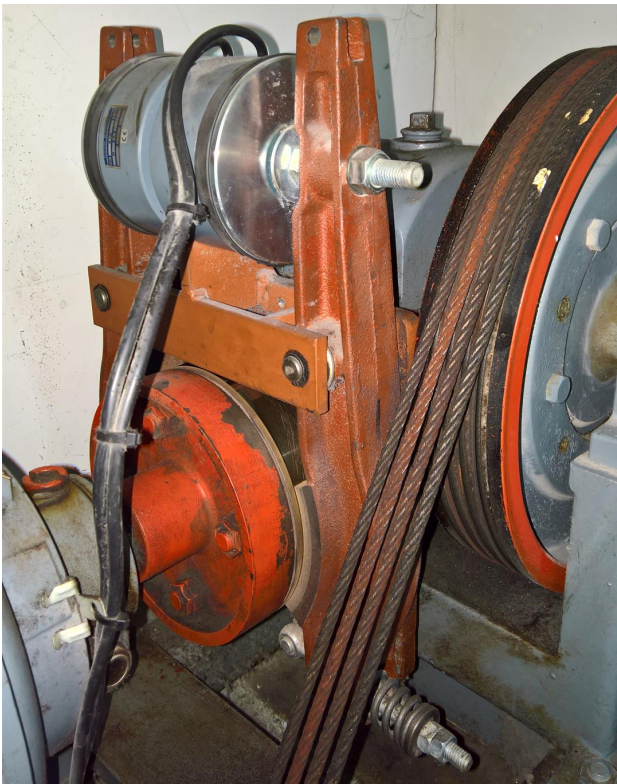
Beim Wechseln des Bremshebels mit dem darauf befestigtem Belag ist mit der Freisetzung von Asbestfasern zu rechnen (Abbildung 11). Ein anderer Farbanstrich oder ein scheinbar neuer Bremshebel an einer alten Anlage ist kein Hinweis auf einen möglichen Austausch durch einen asbestfreien Bremsbelag.

Abbildung 11 – Anlage mit erneuerter Bremse

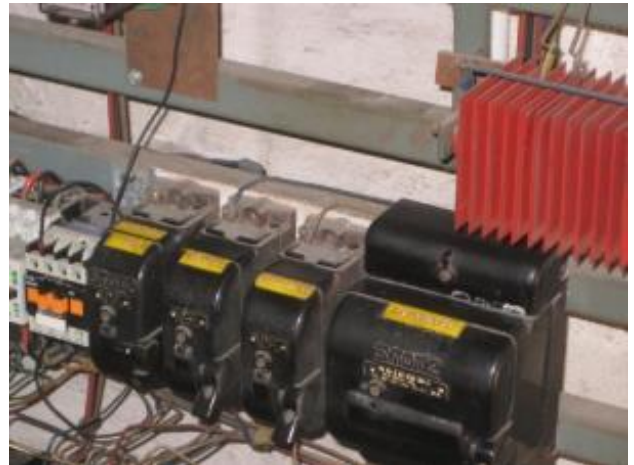
Abbildung 12 – Asbesthaltige Leichtbauplatte (heller Hintergrund) bzw. asbesthaltige Pappe hinter Schaltelementen

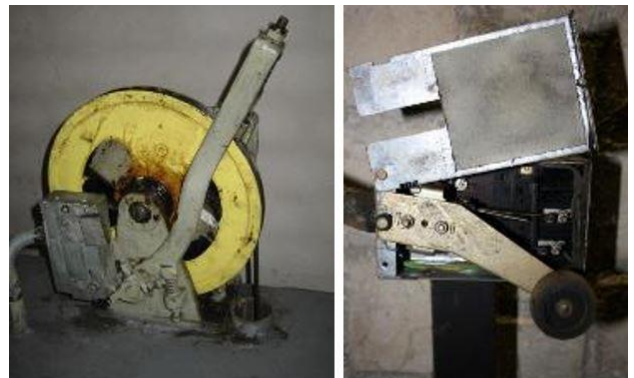
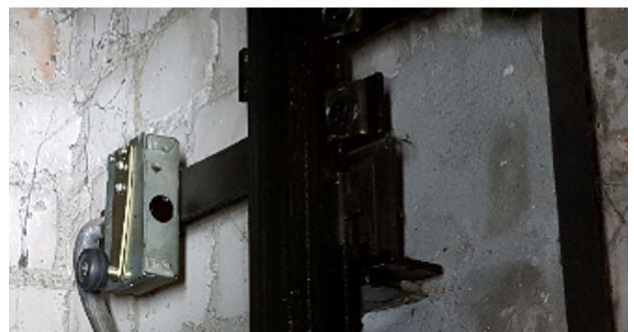
Abbildung 13 – Schalter eingesetzt als Geschwindigkeitsbegrenzer, Fangkontakte und Schachtschalter (Schalterserie 6098)

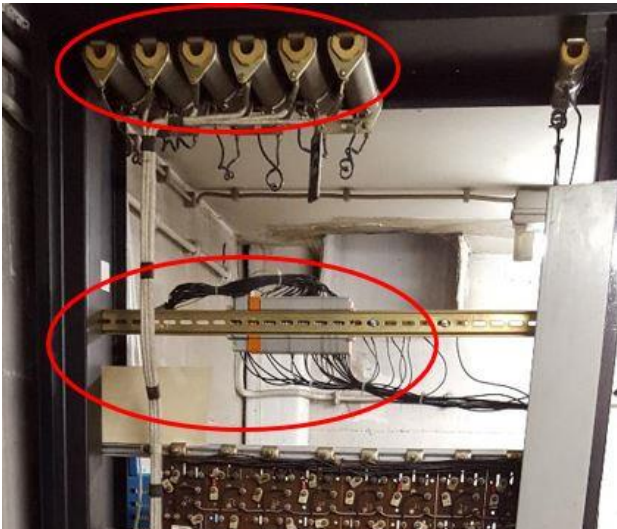
Abbildung 14 – Drahtummantelung (zu Leistungswiderständen)

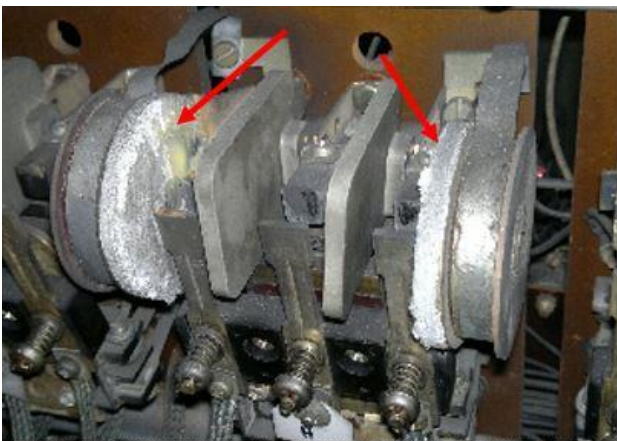
Abbildung 15 – Asbesthaltige Blasspule in Gleichspannungsanlagen (ausgefranste Ränder)

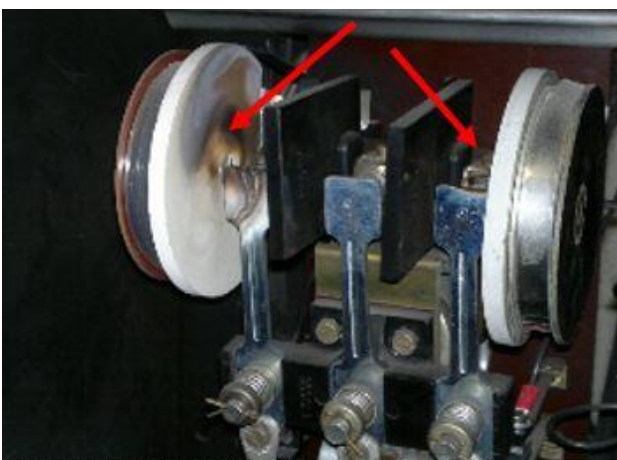
Abbildung 16 – Asbestfreie Austauschblasspule (scharfkantige Ränder)

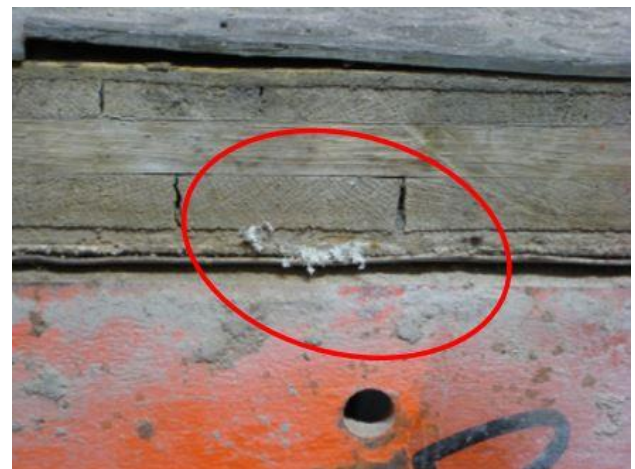
Abbildung 17 – Bodenbelag in Mehrschichtbauweise

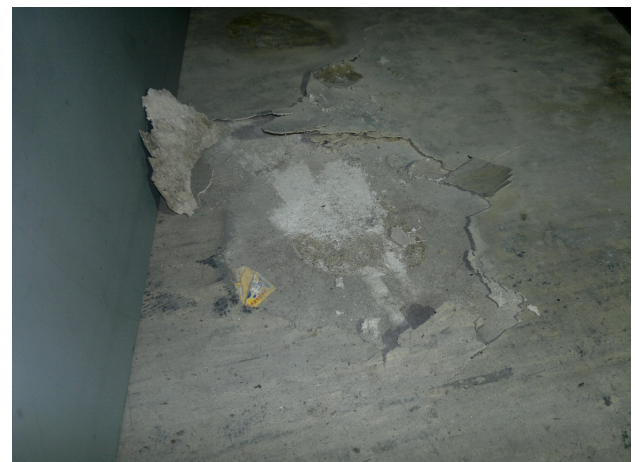
Abbildung 18 – Asbesthaltiger Rücken des Bodenbelags

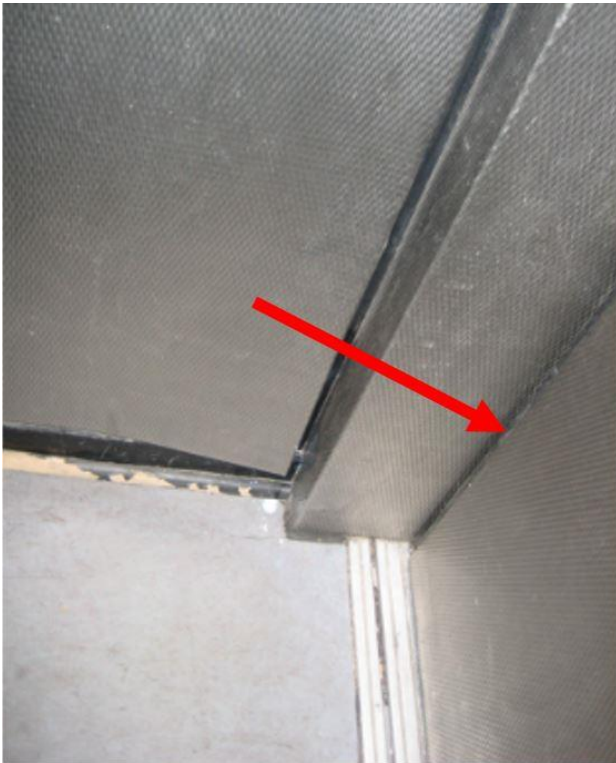
Abbildung 19 – Asbestzementplatten hinter der Kabinenverkleidung (im Bild nicht sichtbar)

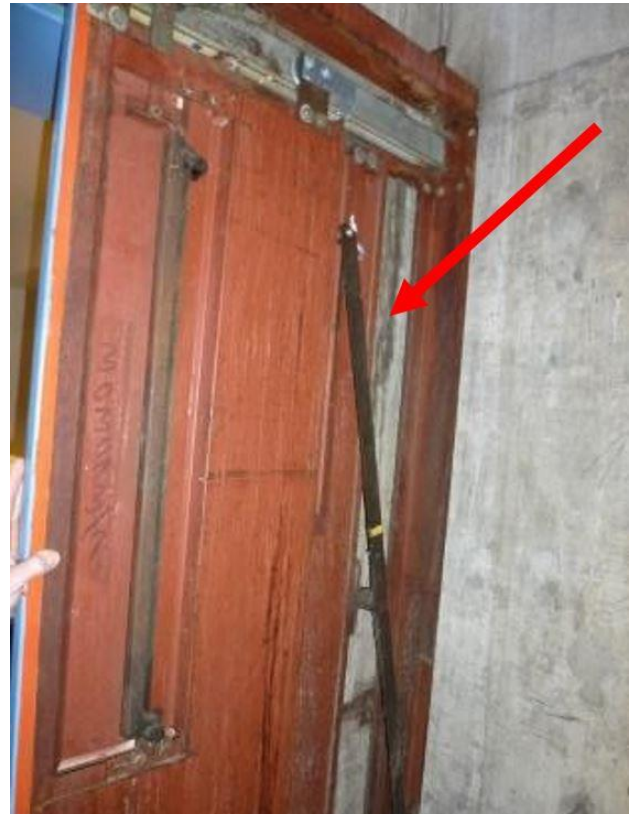
Abbildung 21 – Asbesthaltige Leichtbauplatte bzw. asbesthaltige Pappe zwischen den Türwandungen

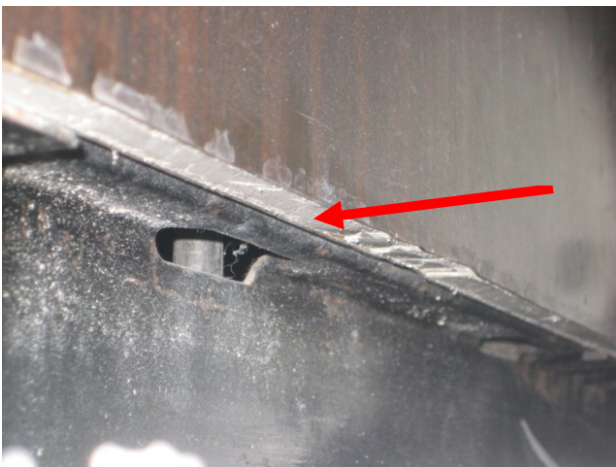
Abbildung 20 – Asbestzementplatten hinter der Kabinenverkleidung

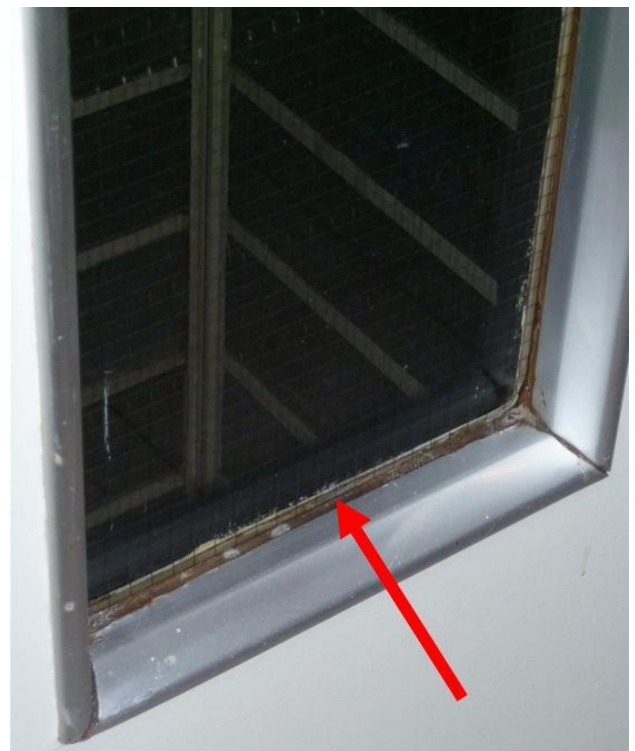
Abbildung 22 – Asbesthaltige Dichtung an Türverglasung
