Sicherheit von kraftbetätigten Karusselltüren

vom September 2005

Fachausschuss
„Bauliche Einrichtungen“
der BGZ

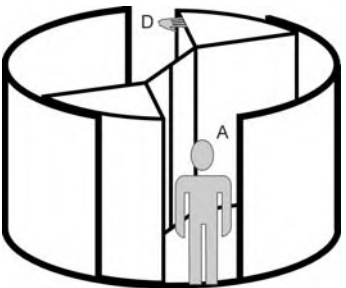
Gefahrstelle	Gefährdung nach DIN EN ISO 12100, Abs. 4.2	Darstellung
A: Hauptschließkante/ Gegenschließkante	<ul style="list-style-type: none"> • Einziehen von Hand, Arm, Fuß, Bein, Körper bei Kleinkindern • Quetschen von Kopf, Rumpf, Hand, Arm, Fuß, Bein • Scheren von Hand, Arm, Fuß, Bein

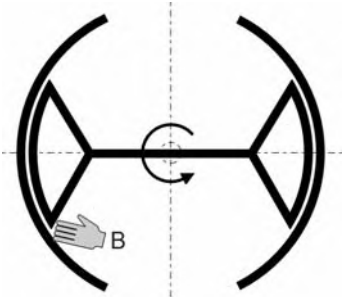
B: Hauptschließkante/ Innenwand	<ul style="list-style-type: none"> • Quetschen von Hand, Fuß • Scheren¹⁾ von Hand, Fuß

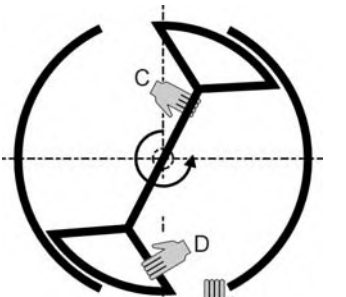
D: Nebenschließkante/ Decke	<ul style="list-style-type: none"> • Quetschen der Hand • Scheren³⁾ der Hand

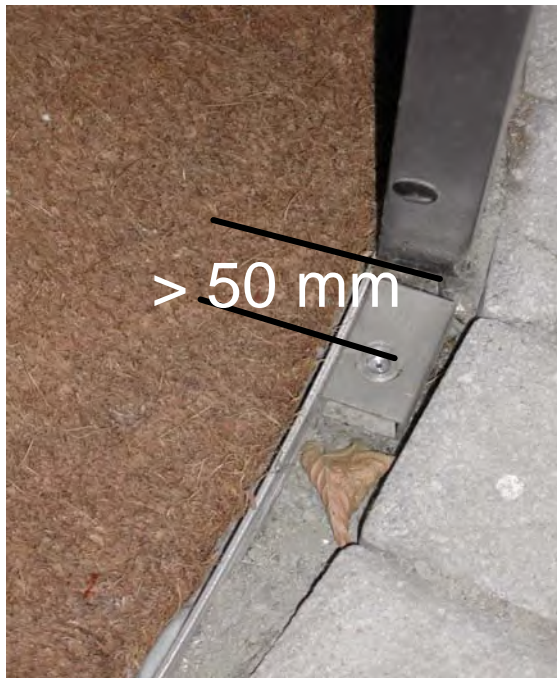
Abbildung 5:

Absicherung der Schließkante mittels Lichtschranke im Boden

Bei dem Abstandsmaß von mehr als 50 mm zwischen Lichtschranke und Schließkante ist ein Hintergreifen der Schutzeinrichtung möglich.

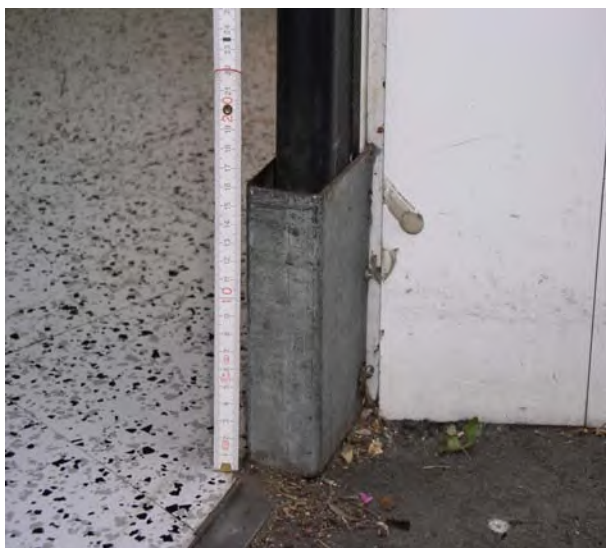
Abbildung 6:

Manipulation von Schutzeinrichtungen

Unwirksame Schaltleiste durch angeschweißtes U-Eisen, das die Schaltleiste im Bodenbereich überdeckt. Ein Fuß würde gequetscht, die Schaltleiste würde keine Reaktion auslösen.

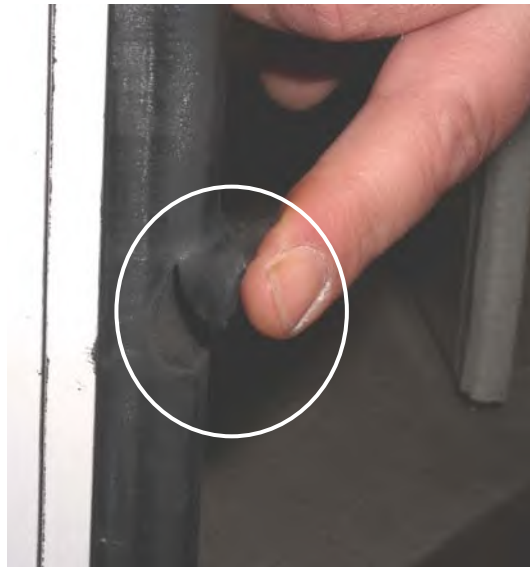
Abbildung 7:

Eingerissene Schalteleiste

Durch Beschädigung kann Schmutz und Feuchtigkeit eindringen, was die sichere Funktion der Schalteleiste beeinträchtigt.

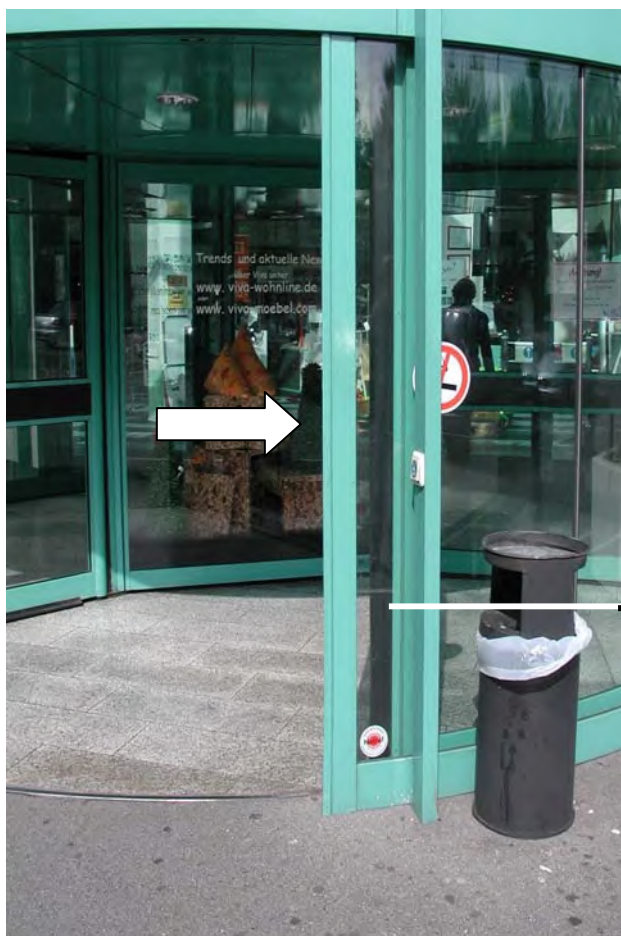
Abbildungen 8 und 9:

Schalteleiste ohne Wirkung

Durch den vorstehenden Rahmen des Nachtverschlusses (dicker Pfeil) wird die dahinter liegende Schalteleiste (schmaler Pfeil) unwirksam gemacht. Die Hauptschließkante des beweglichen Türflügels würde eine Person oder ein Körperteil gegen den Rahmen des Nachtverschlusses drücken, ohne dass die Schalteleiste berührt und ausgelöst werden kann.

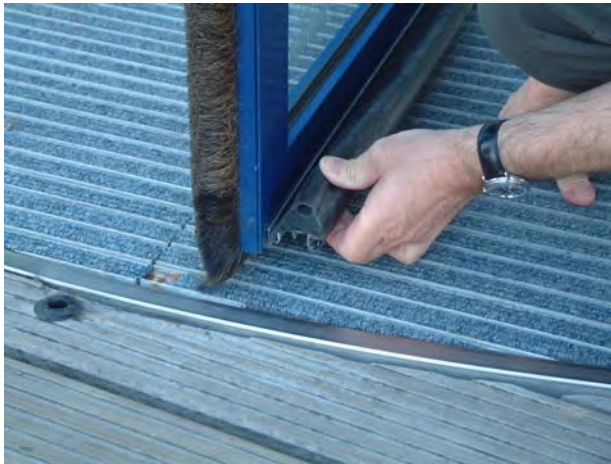
Abbildung 10:

Defekte Schallleistenbefestigung

Die lose Befestigung der Schallleiste lässt ein präzises Schalten nicht zu. Ein Überfahren und Einziehen von Körperteilen unter den Türflügel ist möglich.

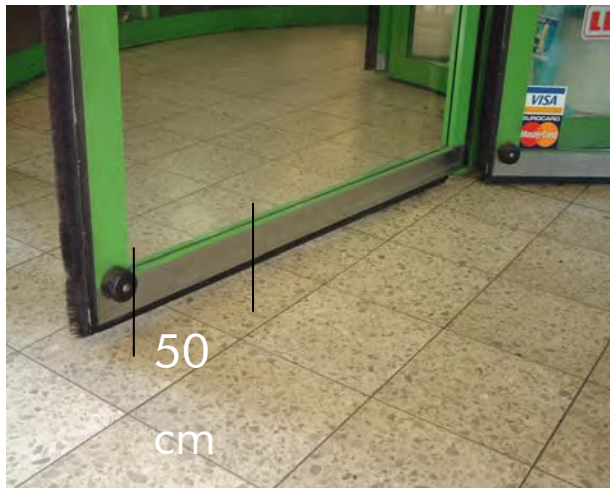
Abbildung 11:

Zu hoch angebrachte und zu kurze Absicherung der Nebenschließkante durch einen nicht ausreichenden Lichttaster (Wirkbereich nur ca. 50 cm)

Innen gehende oder gestürzte Personen werden von der Schutzeinrichtung nicht erkannt.

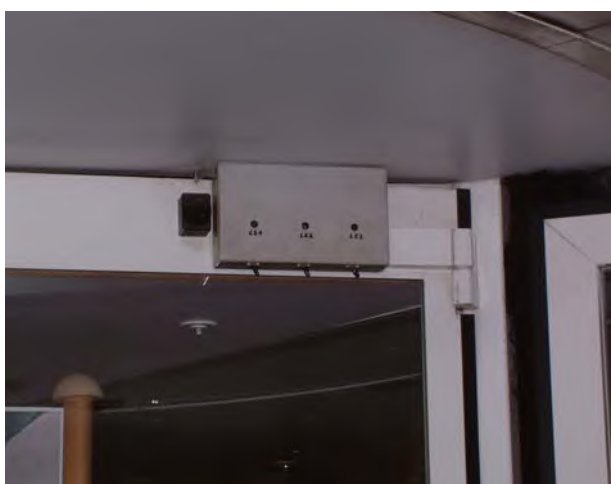
Abbildung 12:

Mögliche Manipulation von Schutzeinrichtungen

Der Schaltkasten am Türflügel ermöglicht, dass Schutzeinrichtungen abgeschaltet werden können. Diese gefährliche Manipulationsmöglichkeit taucht dort auf, wo der Personendurchsatz zu Lasten der Sicherheit erhöht werden soll.

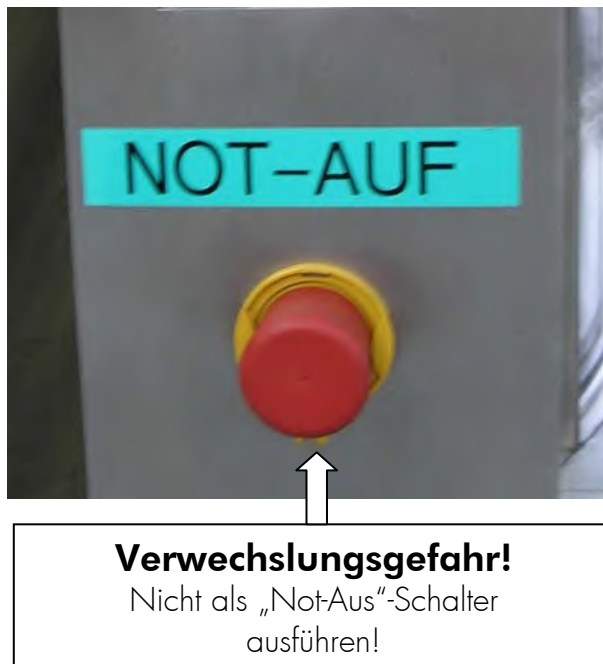
Abbildung 13:

Falsche Ausführung eines „Not-Auf“-Tasters

In einer Notsituation muss schnell gehandelt werden. Für Überlegungen, welche Reaktionen mit dem Schalter verbunden sind, ist keine Zeit und fehlt die nötige Ruhe.

Daher muss die Funktion des Schalters durch Form und Aussehen eindeutig sein (siehe Sicherheitscheck, Abschnitt 6.6). Ein tödlicher Unfall, bei dem „Not-Auf“ mit „Not-Aus“ verwechselt wurde, hat sich bereits ereignet.

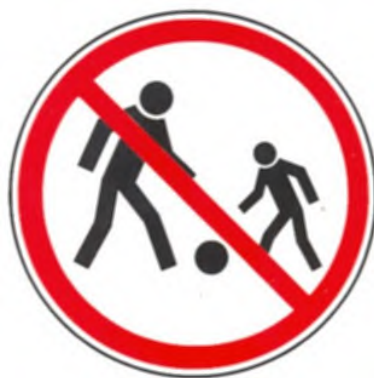
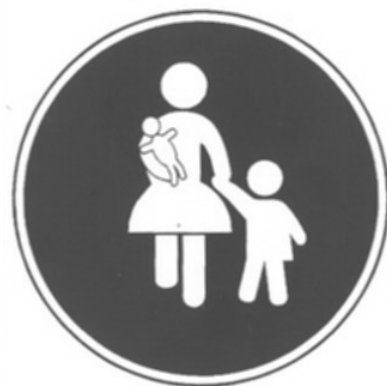
Abbildungen 15 und 16:

Kennzeichnungsbeispiele zum Hinweis auf die besondere Gefährdung von Kindern

Besonders gefährlich können sich Vitrinen in den Türflügeln auswirken, wenn sie z.B. mit vollen Getränkekästen oder Sand zur Dekoration gefüllt sind und durch ihr hohes Gewicht im Notfall den Bremsweg der Karusselltür verlängern. Spielzeug in den Vitrinen lenkt die Aufmerksamkeit von Kindern ab. Auf die besondere Gefährdung von Kindern sollte deutlich hingewiesen werden (siehe Abbildungen 15 und 16).

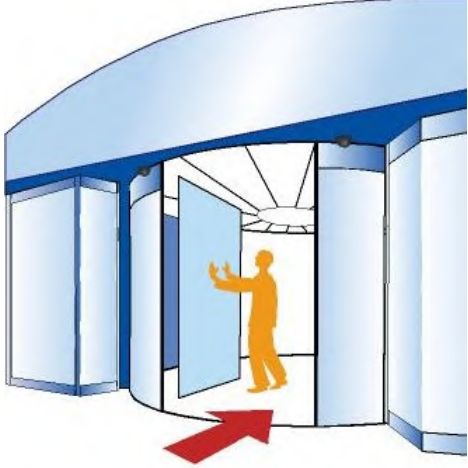
<p>Damit Personen nicht eingeschlossen werden, muss sich die Tür von Hand öffnen lassen:</p> <ul style="list-style-type: none"> • bei Stromausfall • bei Betriebsstörungen der Tür • nach Betätigung des „Not-Aus“. <p>Der nötige Kraftaufwand darf 220 N nicht übersteigen.</p>

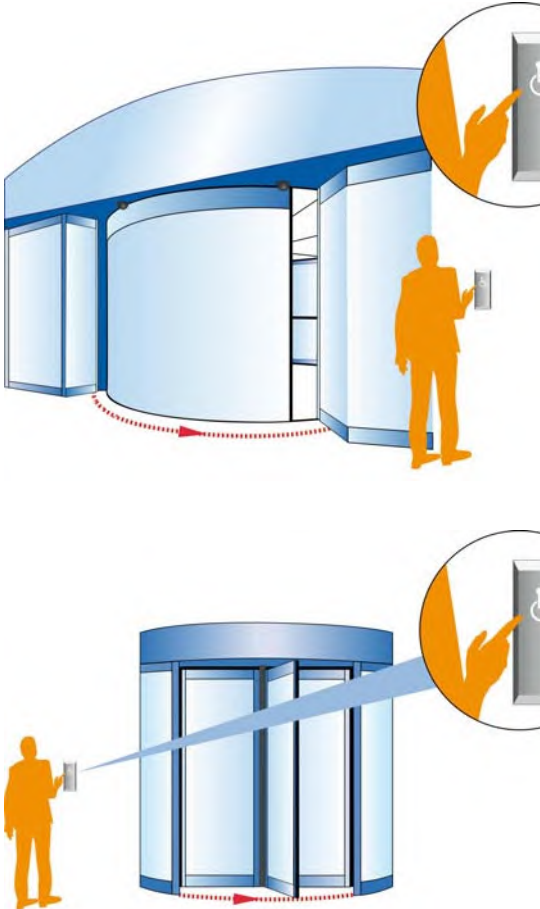
<p>Nach Betätigung des Tasters muss sich der Türflügel mindestens eine ganze Umdrehung mit reduzierter Geschwindigkeit bewegen.</p> <p>Die reduzierte Geschwindigkeit sollte ungefähr der Hälfte der normalen Geschwindigkeit entsprechen (ca. 0,3 bis 0,4 m/s).</p>

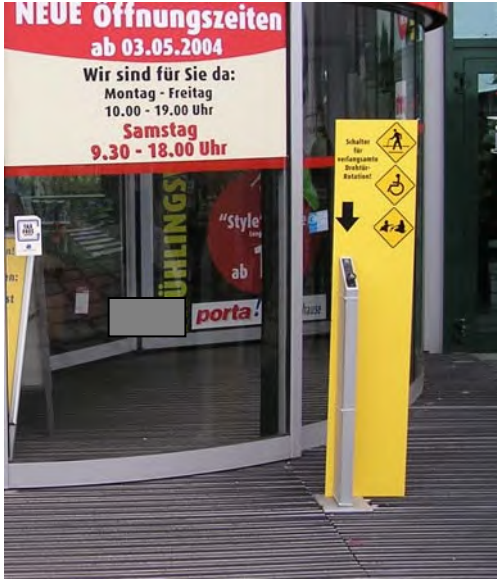
<p>Auf jeder Türseite sollte sich ein gut sichtbarer Taster befinden.</p>

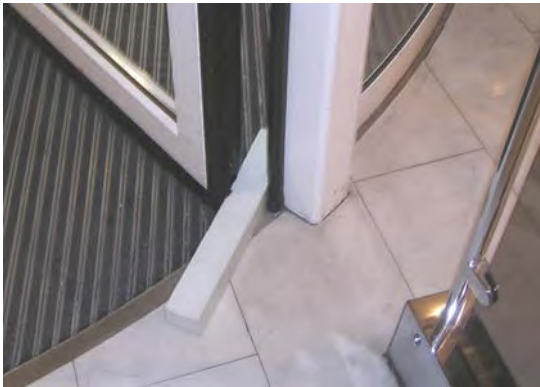
Abbildung 2: Fehltest! Der Styrodurkörper hat sich zwischen Haupt- und Gegenschließkante verankert.

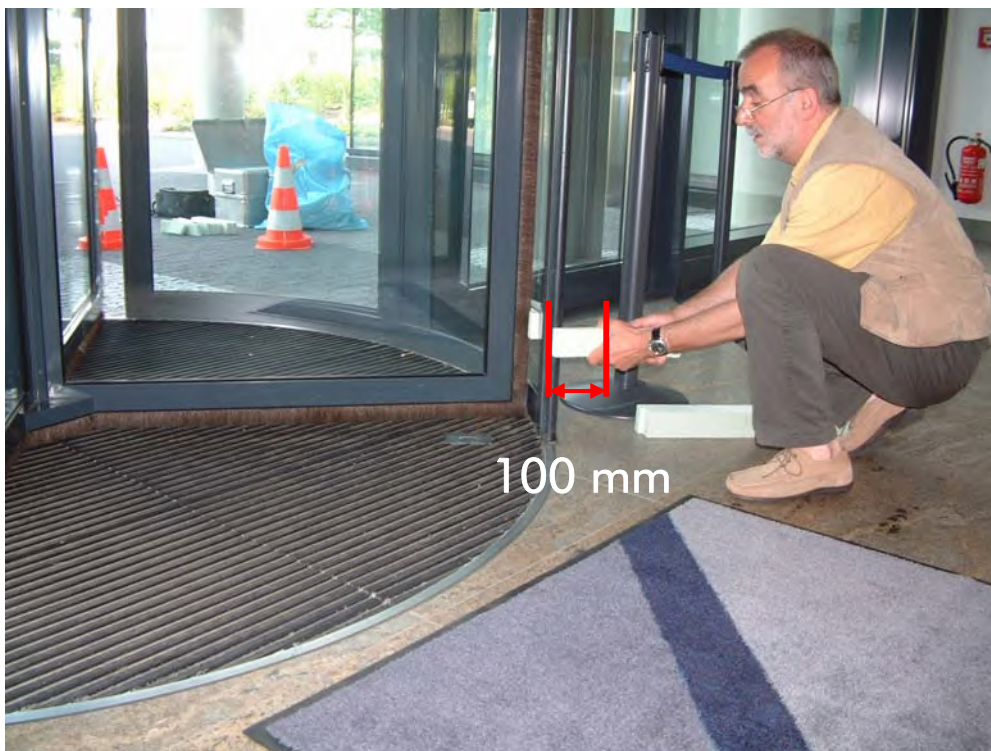
Abbildung 3: Richtige Anwendung, Bruch des Styrodurkörpers. Die Scherkraft des Türflügels ist größer als 105 N.

Der Styrodurkörper wird bei maximalem Drehmoment der Karusselltür, also nicht in der Anlaufphase, im rechten Winkel von Hand an der Gegenschließkante angelegt und ragt somit in die Quetsch-/Scherstelle hinein. Dabei muss der Styrodurkörper so weit in die Gefahrstelle hineingehalten werden, dass er von der sich nähernden Hauptschließkante des Türflügels erfasst werden kann. Damit der Styrodurkörper sich nicht verkantet (siehe Abbildung 2) und sein Hebelarm mittig wirkt, muss der Abstand zwischen Gegenschließkante und der Hand als Widerlager ca. 100 mm betragen. Dies verdeutlichen die Abbildungen 3 und 4.

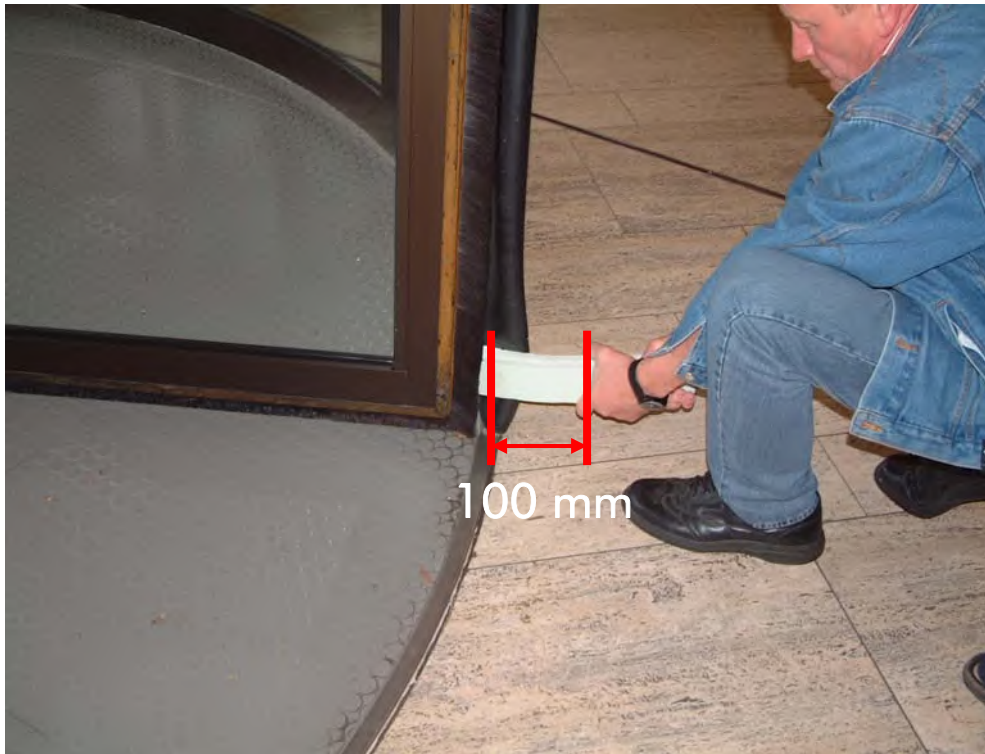
Abbildung 4: Richtige Anwendung, kein Bruch des Styrodurkörpers.
Die Scherkraft des Türflügels ist kleiner als 105 N.
