**KOMMISSION FÜR
ANLAGENSICHERHEIT**

Auswertung der Erfahrungsberichte
über Prüfungen der Sachverständigen
nach § 29a BImSchG im Jahr 2006

KAS-9

Auswertung der Erfahrungsberichte
über Prüfungen der Sachverständigen nach § 29a BImSchG
im Jahr 2006 und
Veranstaltungen zum Meinungs- und Erfahrungsaustausch

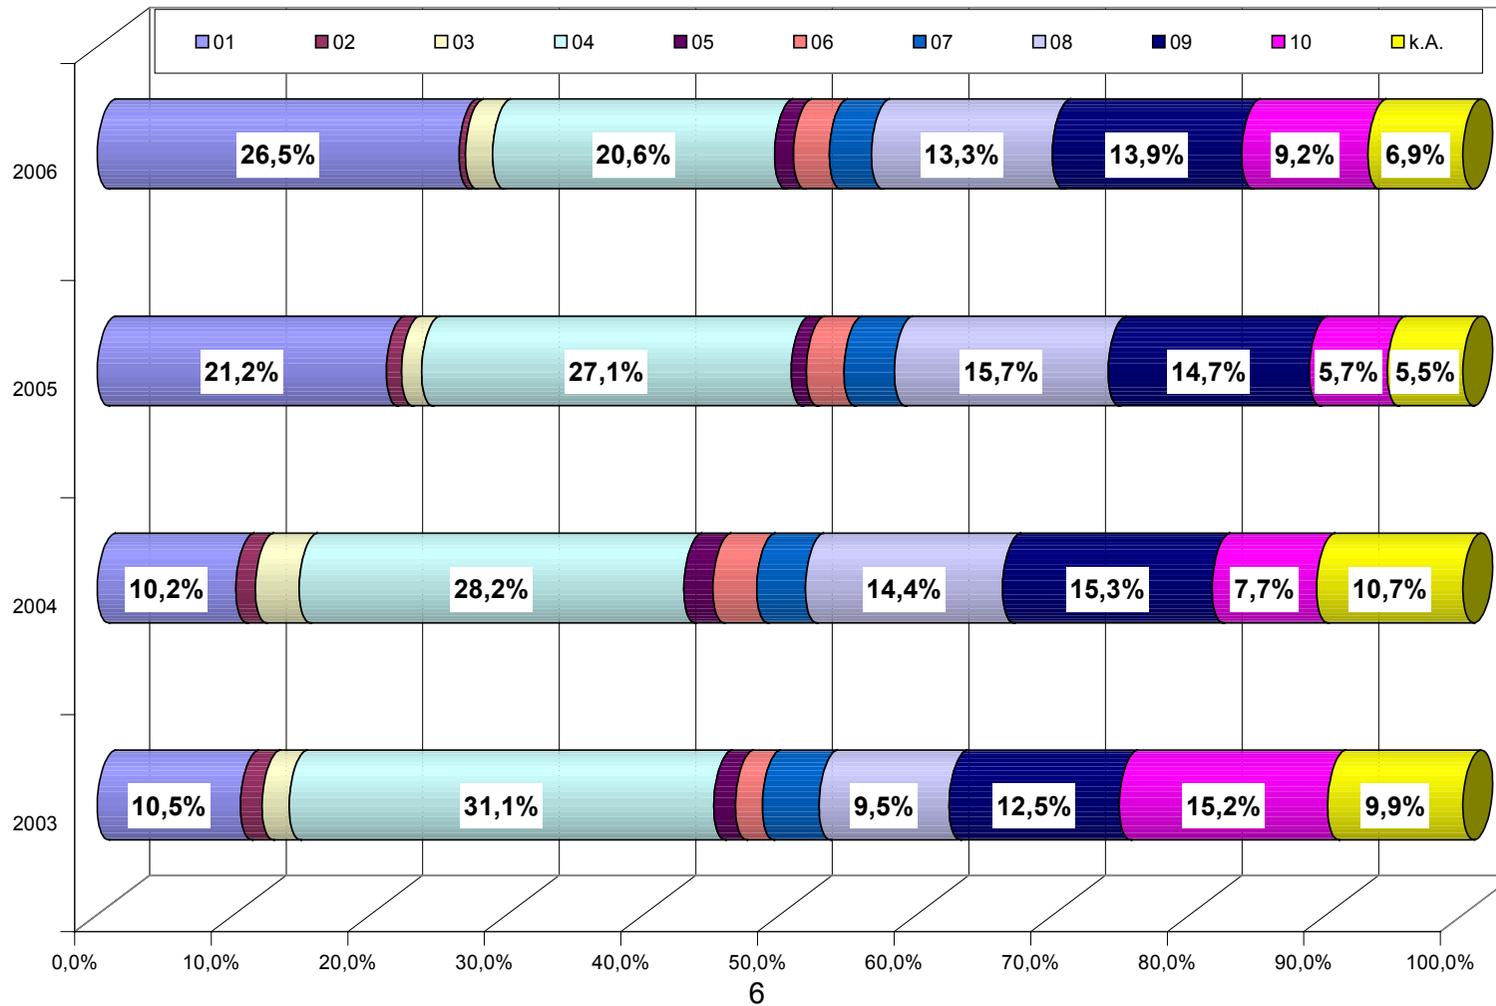
**Abbildung 1: Anzahl durchgeführter sicherheitstechnischer Prüfungen
nach Anlagentyp gemäß Einteilung des Anhangs der 4. BImSchV
(Vergleich der Berichtsjahre 2003 bis 2006)**

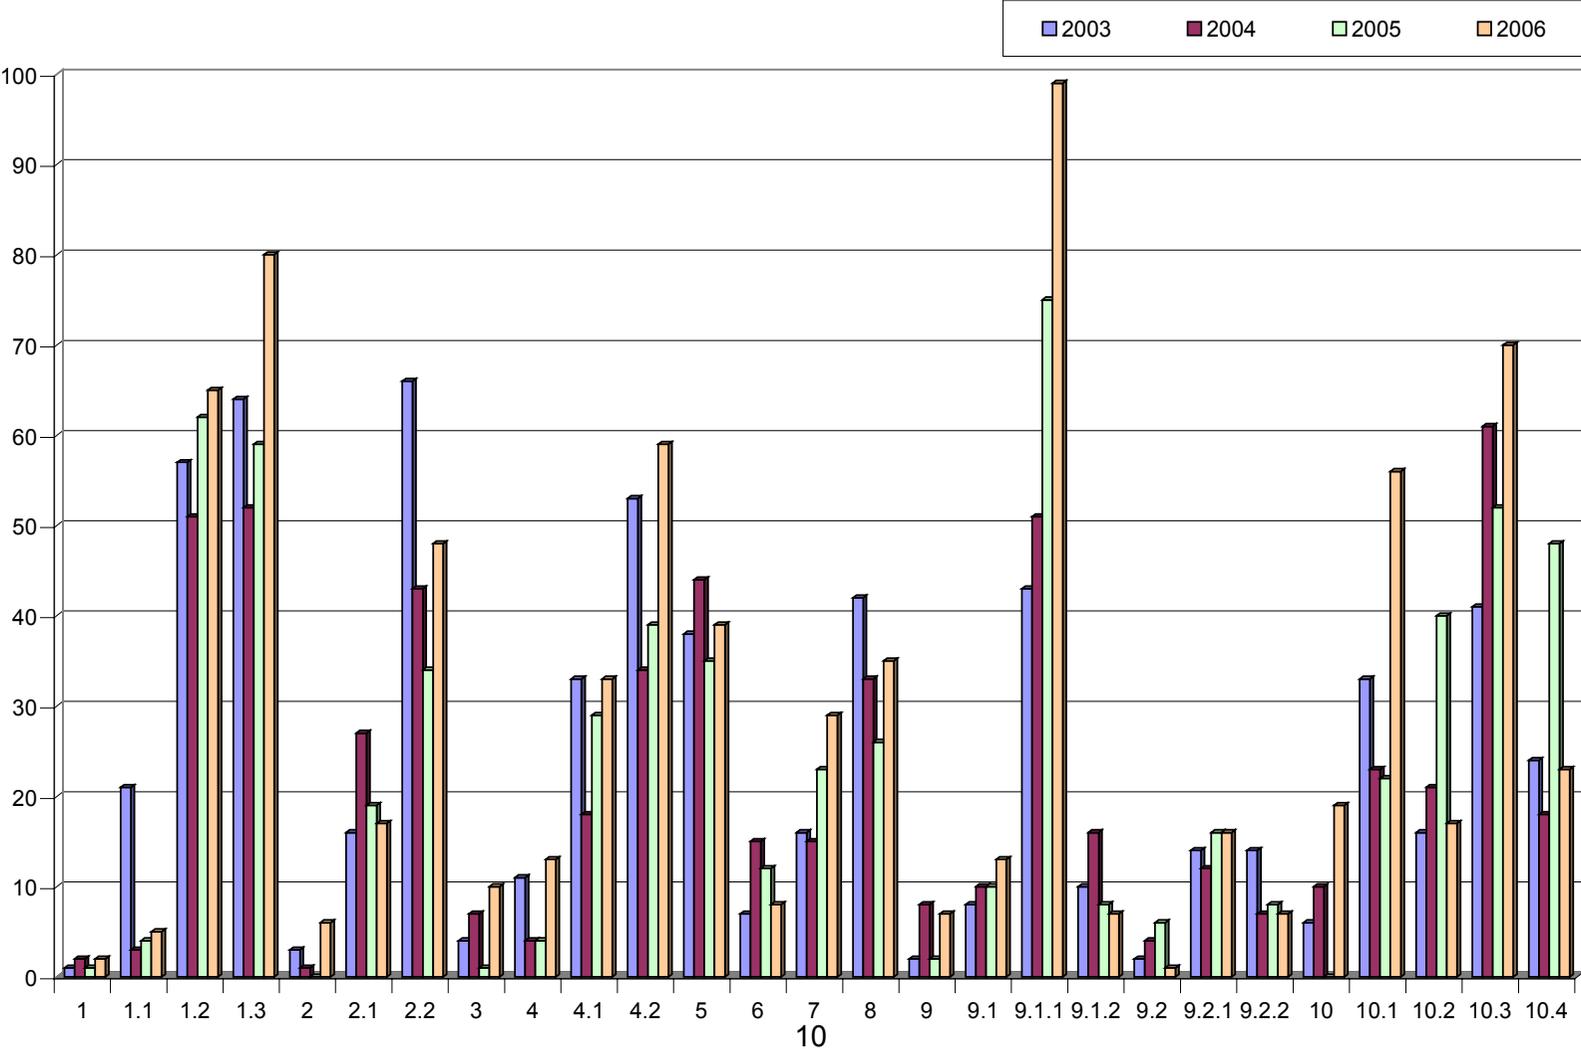
Im Rahmen der Auswertung wurden Informationen zu den angegebenen Mängelcodes aus den Prüfberichten registriert und in der nachfolgenden Abbildung 2 zusammenfassend dargestellt. Hierbei wurde das Auftreten eines Mängelcodes für jede Prüfung nur einmal gezählt. Demnach zeigt Abbildung 2 für die Auswertungsjahre 2003 bis 2006 die Gesamtzahl der Prüfungen, bei denen die jeweiligen Mängelcodes festgestellt worden sind.

Abbildung 2: Zuordnung der Mängel zu Mängelcodes in den Jahren 2003 - 2006

Zusammenfassend ist festzustellen, dass die Mängelschwerpunkte (s. Abbildung 2) in den gleichen Bereichen lagen wie bereits bei den Erfahrungsberichten für die Jahre 1999 bis 2005 mit deutlichen Defiziten auf den Gebieten Explosionsschutz, (baulicher) Brandschutz, MSR / PLT-Einrichtungen, verfahrenstechnische Auslegung, Prüfungen und Organisation.
