FBHM-109

# Radlader mit Leichtgutschaufel

## Sicherer Einsatz in der Holzbranche bei Vorwärtsfahrt

Stand: 31.05.2021

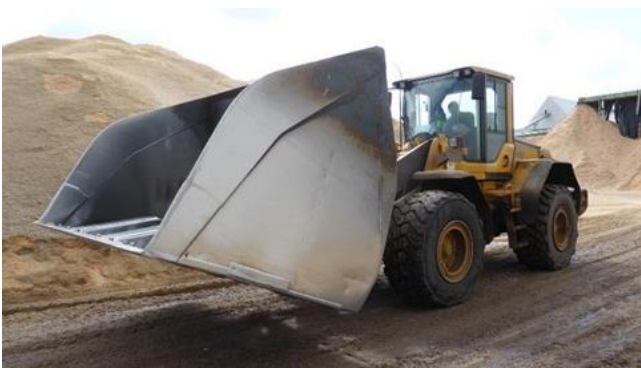
Bild 1: Radlader mit Leichtgutschaufel

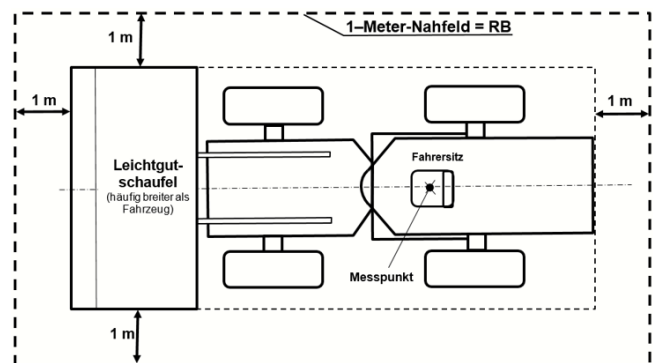
**Bild 3:** 1-Meter-Nahfeld – Rechteckige Umgebungslinie (RB) im Abstand von 1 Meter von der Maschine für die Nahbereichsmessung mit Prüfkörper

Jeweils vor und an den Seiten der Schaufel in 1 m Abstand eine Linie markieren (RB, Bild 3).

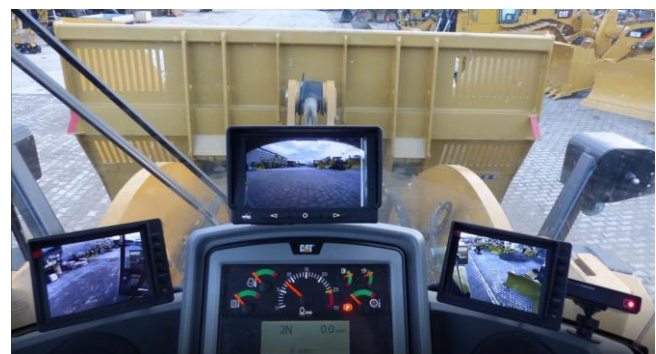
Bild 6: Ergonomische Monitorposition und -größe

Die Frontkamera kann durch weitere Kameras ergänzt werden, die das Sichtfeld nach rechts und links erweitern (Bild 6). Weiterhin kann eine Draufsicht, der sogenannte Birdview, ermöglicht werden.

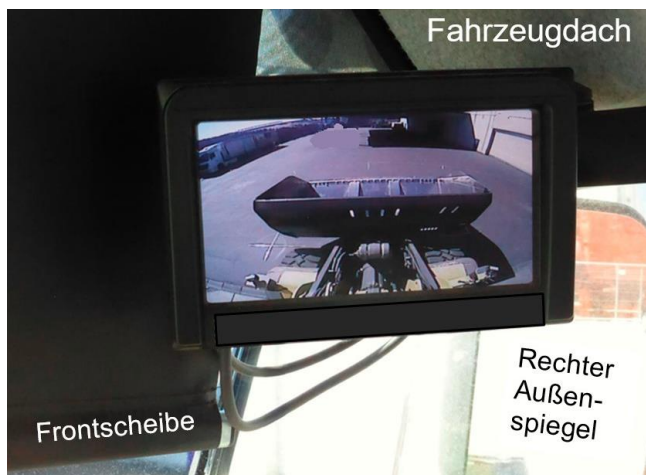
Bild 7: Ungünstige Monitorposition für Vorwärtsfahrt

Häufig werden in der Praxis zu kleine und ergonomisch ungünstig positionierte Monitore verwendet (Bild 7). Die meisten Fahrer und Fahrerinnen beurteilen sie als ungeeignet für die Vorwärtsfahrt. Als Gründe werden verdrehte Körper- und Kopfhaltung und eingeschränktes Sichtfeld auf der linken Fahrzeugseite genannt.

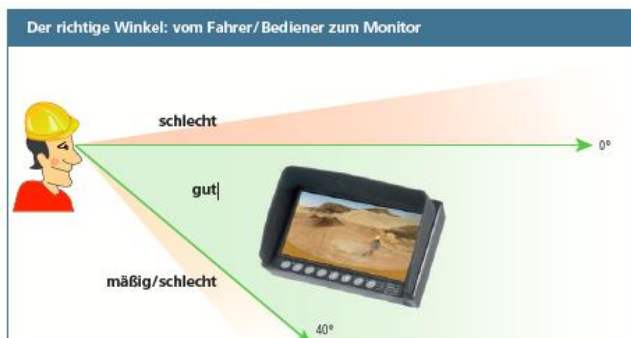
Bild 8: Ergonomische Monitorposition

Eine ergonomische Positionierung wird in Bild 8 dargestellt. Die Monitore sollten in Fahrtrichtung vorwärts montiert sein.

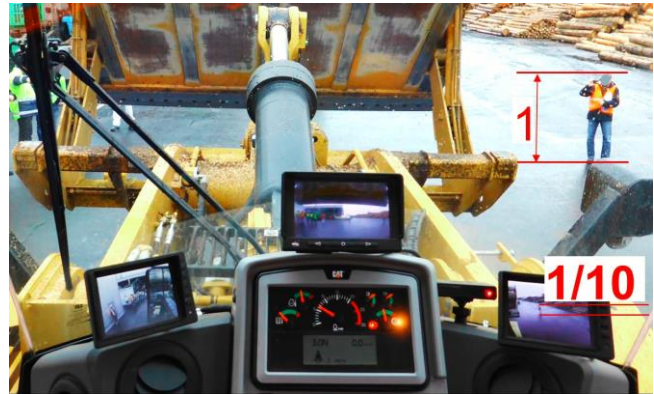
Bild 9: Verkleinerungsfaktor 10!

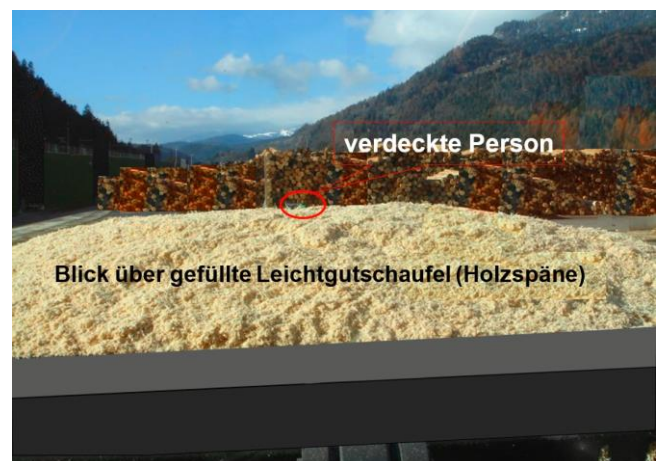
Bild 12: Blick über gefüllte Leichtgutschaufel: Person in 35 m Abstand fast vollständig verdeckt

- Eine überfüllte Schaufel kann bei Vorwärtsfahrt das Sichtfeld im Vergleich zu einer Fahrt mit leerer Schaufel zusätzlich einschränken (siehe Bild 12).
- Das Gleiche gilt bei der Verwendung von Rundholzgreifern, die im gefüllten Zustand die Sicht nach vorne komplett verdecken können.

Blickkontakt unmittelbar vor das Fahrzeug möglich ist. Durch eine Überladung wird die verbleibende direkte Sicht auf die Fahrbahn vollständig verhindert (Bild 12).

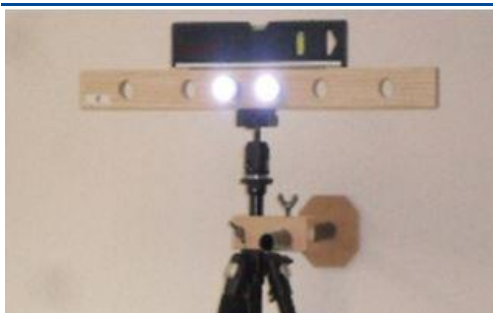
Bild 18: Sichtfeldmessgerät, dessen Messbalken in der Höhe und horizontal verstellbar sowie drehbar ist. Die Bohrungen für Lampen mit 65 mm, 205 mm und 405 mm Abstand.
