DGUV Information 208-045

Fördertechnik in Hochregallägern

Störungsbeseitigung in Regalanlagen

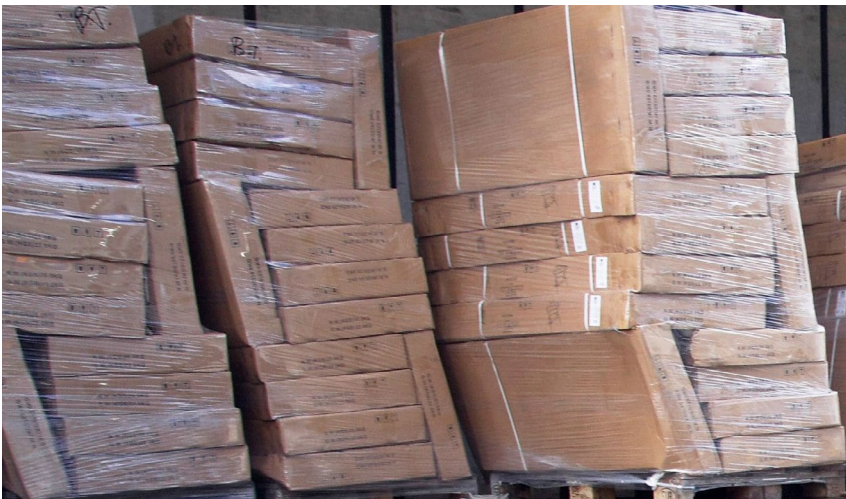
Abb. 1 Verschobene Ladung bei unzureichender Stretchesicherung

Trotz Konturen- und Qualitätskontrolle kann es beim Einsatz von Regalbediengeräten zu Störungen kommen, weil Paletten nicht ordnungsgemäß aufgenommen und transportiert wurden oder die Last vom Lastaufnahmemittel abgerutscht ist. Zu Störungen kann es auch kommen, wenn sich die Ladung auf den Paletten, z. B. beim Beschleunigen oder Bremsen, verschiebt (siehe Abbildung 1). Dies passiert insbesondere dann, wenn die palettierte Ladeinheit ungenügend gesichert ist. Störungen treten ebenfalls auf, wenn sich Teile von beschädigten Paletten (siehe Abbildungen 2 und 3) mit Regalteilen verhaken, was zum Absturz der Last in das Regal führen kann. Auch können Beschädigungen an der Palette dazu führen, dass die Last nicht mehr aufgenommen werden kann.

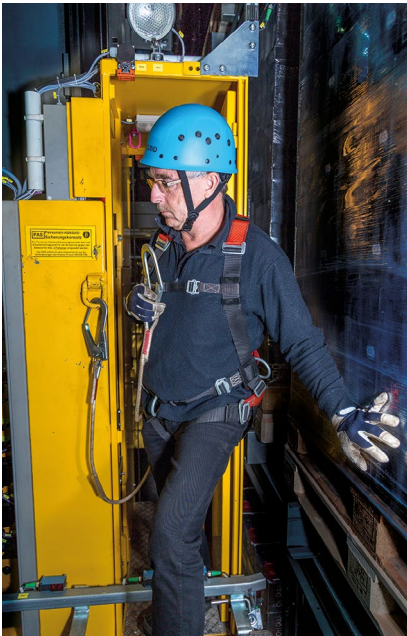
Abb. 7 Übergang vom Notsteuerstand zum Lastaufnahmemittel des Regalbediengerätes

- direkter Übertritt vom Steuerstand bzw. Notsteuerstand auf das Lastaufnahmemittel (siehe Abbildung 7)
- Zugang über Steigleiter mit Steigschutzeinrichtung (siehe Abbildung 8)
- ebenerdiger Zugang zum Lastaufnahmemittel, das über den darauf befindlichen Notsteuerstand zur Störstelle gefahren wird (siehe Abbildung 9)

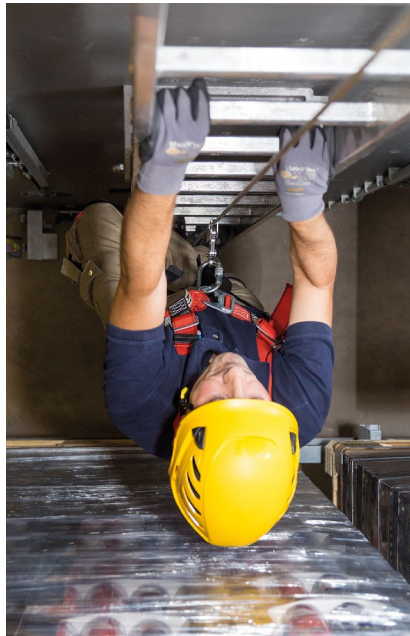
Abb. 8 Zugang zum Lastaufnahmemittel über Steigleiter mit Steigschutzeinrichtung

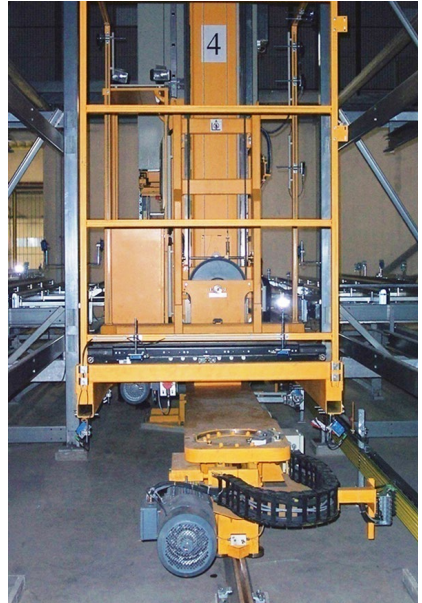
Abb. 10 Absturz zur Gasse hin (aus der Bildebene heraus) konstruktiv verhindert

Idealerweise ist das Lastaufnahmemittel begehbar ausgeführt und mit einer Absturzsicherung zur Regalgasse hin versehen (siehe Abbildungen 10 und 11).

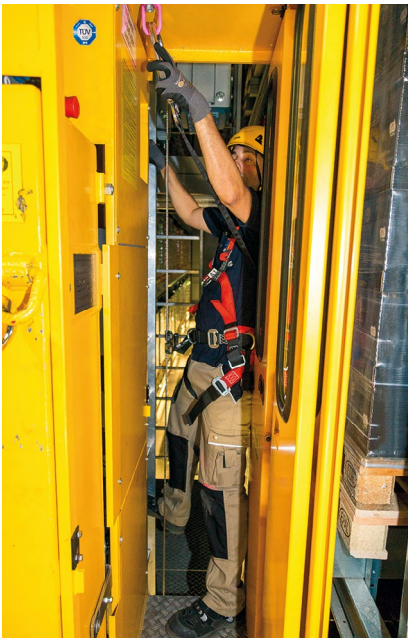
Abb. 12 Sichern am Anschlagpunkt im Notsteuerstand vor dem Lösen des Auffanggerätes

Das Öffnen der Tür, um den Steuerstand zu verlassen, bzw. der Aufstieg über die Steigleiter darf nur erfolgen, wenn man gegen Absturz gesichert ist. Vor dem Lösen des Auffanggerätes von der Steigschutzeinrichtung (Schiene, Drahtseil) an der Leiter, um den Steuerstand oder das Lastaufnahmemittel betreten zu können, muss man sich anderweitig sichern, z. B. mittels γ -Seil mit Falldämpfer oder mittels Twin-Höhensicherungsgerät. Hierbei sind Anschlagpunkte im Steuerstand oder auf der Lastaufnahmemittelseite zu verwenden (siehe Abbildungen 12 und 13).

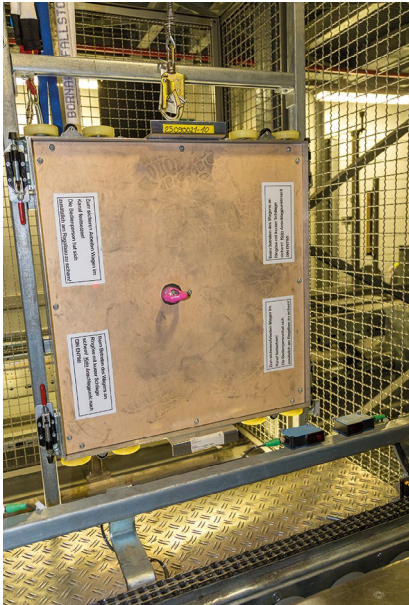
Abb. 15 Einfahrwagen auf dem Lastaufnahmemittel mitgeführt

Zur Störungsbeseitigung in sogenannten Kanallägern, in denen Regalbediengeräte mit Hilfe von Satellitenfahrzeugen mehrere Paletten hintereinander einlagern, können sogenannte „Einfahrwagen“ verwendet werden, mit denen eine Person zur Durchführung von Entstörungsarbeiten in das Regal einfährt. Der Einfahrwagen bewegt sich dabei in den Führungsschienen des Satellitenfahrzeuges. Idealerweise wird der Einfahrwagen auf dem Lastaufnahmemittel ständig mitgeführt und kann im Bedarfsfall einfach abgenommen werden (siehe Abbildung 15).

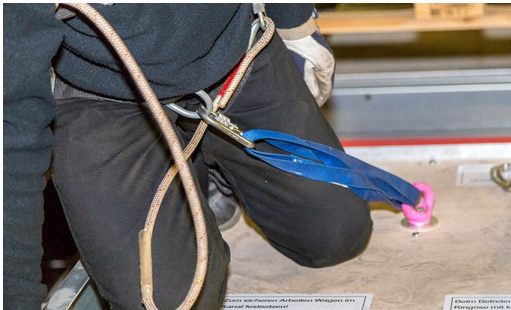
Abb. 17
Sichern am Einfahrwagen

- am Anschlagpunkt des Wagens mit kurzem Verbindungsmittel als Rückhalteeinrichtung sichern (siehe Abbildung 17)
- Lösen des y-Seiles vom Anschlagpunkt (siehe Abbildung 18)
- die Bremsen lösen, von Hand in den Kanal hinein ziehen bis zur Störungsstelle (siehe Abbildung 19)
- Einlegen der Bremsen, Sichern mit y-Seil mit Falldämpfer, Lösen der Rückhalteeinrichtung am Wagen (siehe Abbildung 20)
- Sichern „über Kopf“ mit Höhensicherungsgerät mittels Bandschlinge und Karabiner (siehe Abbildung 21), Lösen des y-Seiles
- Beseitigung der Störung vom sicheren Standplatz aus
- Herausfahren in umgekehrter Reihenfolge

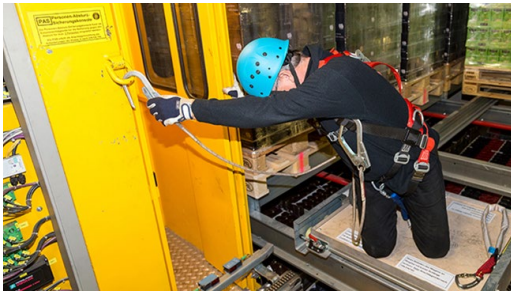
Abb. 18
Lösen des y-Seiles

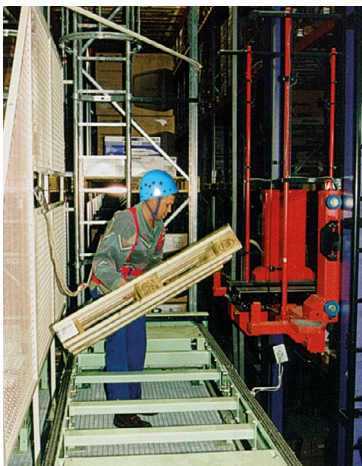
Abb. 22
Störungsbeseitigung an einer Stichbahn

Hochgelegene Stichbahnen sind in der Regel ausgeflurt. Dadurch entsteht eine sichere Standfläche, von der aus die Arbeiten leicht durchgeführt werden können. Im Bereich von Stichbahnen müssen Personen sowohl gegen Absturz in die Regalgasse (z. B. durch Rückhaltesystem) als auch gegen Quetsch- und Schergefahren durch das Regalbediengerät bzw. durch den Stetigförderer einschließlich Last geschützt werden (siehe Abbildung 22).
